福银高速公路固原市南出口工程

竣工环境保护验收调查报告

建设单位：宁夏公路建设管理局

调查单位：宁夏交通科学研究所有限公司

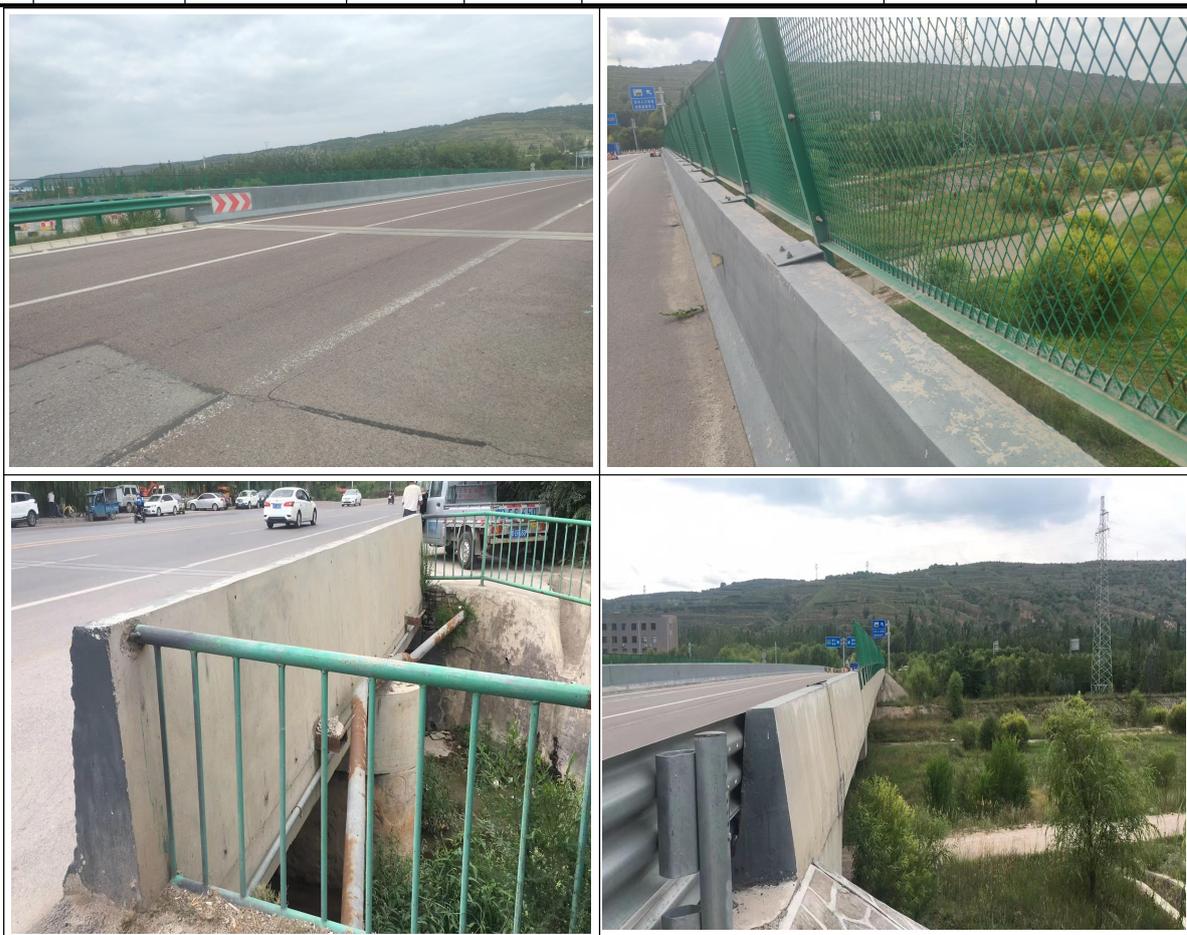
图 2.4-1 桥梁工程现状

本项目实际大桥 214m/2 座，小桥 10m/1 座，与环评阶段相比较，大桥长度减少 22m。主要是因为环评阶段的桥梁统计基于工可设计，但是施工图设计中，对于桥梁设计进一步细化，从而确定最终桥梁长度为 214m。环评阶段桥梁工程详见表 2.4-3，验收阶段详见表 2.4-4，现状见图 2.4-1。

序号	河沟或桥梁名称	中心桩号	基本参数			水质及实际使用功能	利用情况
			桥长(m)	桥宽(m)	结构类型		
1	清水河桥	K4+850	107	12	预应力混凝土箱梁, 桩基础	Ⅲ类, 行洪	新建
2	大马庄河桥	CK0+376.1	107	15.5	装配式部门预应力混凝土箱梁, 钻孔灌注桩	行洪	新建
3	排水沟	K0+103	10	31	预应力混凝土空心板桥	行洪	拆除新建

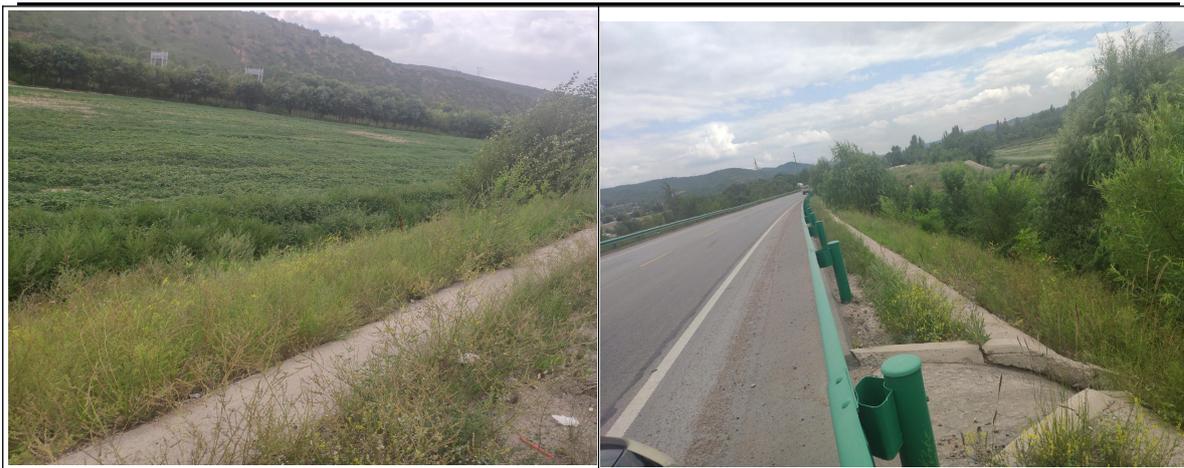
图 2.4-2 临时占地植被恢复

经过调查，取土场和弃土场全部设置在荒地内，未占用行洪通道，施工结束后，建设单位对取弃土进行了平整场地并采取草种混播措施恢复植被，经过调查，临时占地共草种混播面积为 12.49hm²，恢复情况较好。

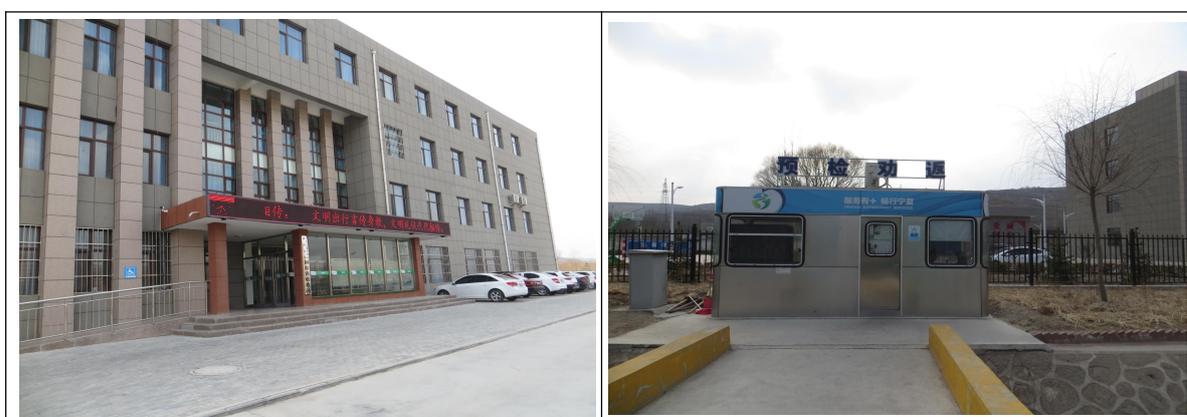
图 2.4-2 本项目收费站和预检站现状

设施名称	性质	位置	能源	建筑物功能	工作人员		污水处理情况		生活垃圾处理
					总人数	常驻人数	污水处理设施	污水外排情况	
收费站	新建	AK0+200	电	休息、办公、存放设备	52	26	两站在一起，合用一个化粪池	由第三方公司定期清运	集中收集后，由当地环卫部门处置
预检站	新建	AK0+200	电	休息、办公、存放设备					集中收集后，由当地环卫部门处置

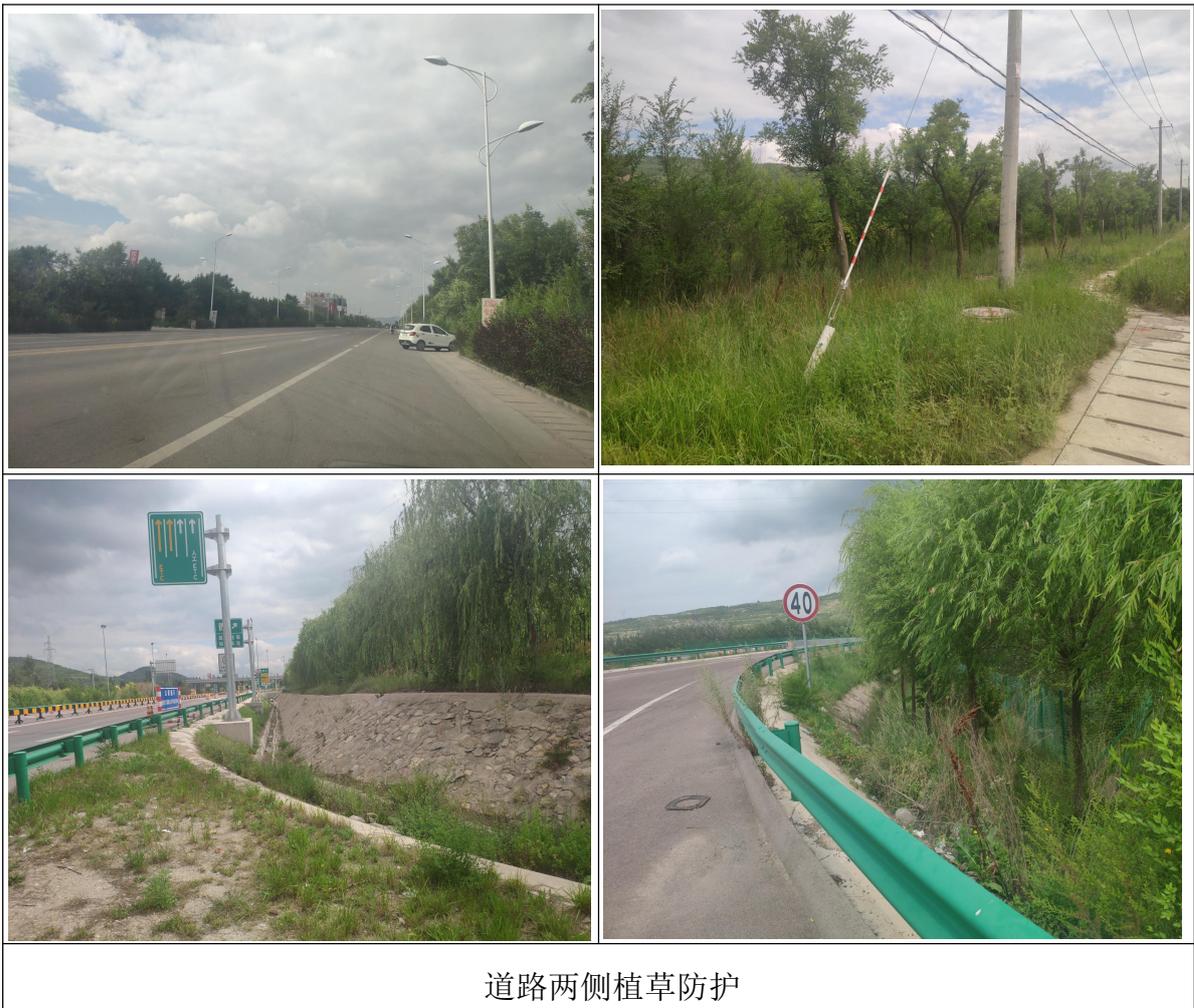
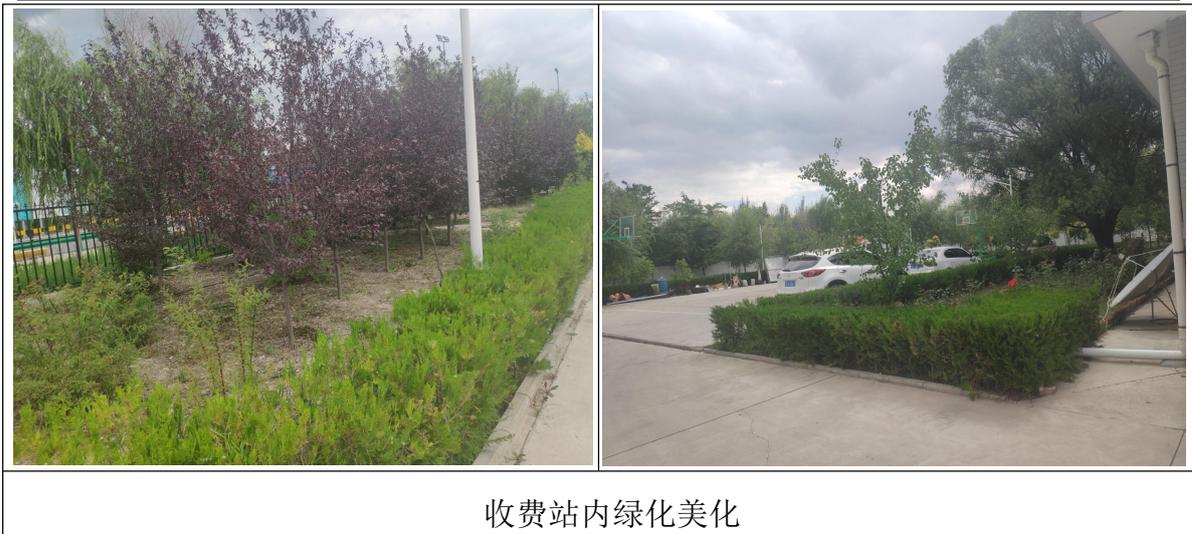
图 5.3-2 项目区域植被恢复情况

按照环境影响报告书要求，项目施工结束后应及时对该保护范围土地进行绿化。实际施工结束后按照环评要求对路基边坡采取植草护坡、六棱砖植草护坡，草种选择适宜当地气候的草种撒播同时对收费站可绿化区域进行绿化美化。此外，环评阶段未设置取弃土场，实际施工过程中分别设置了一处取土场和一处弃土场，占地类型为荒草地，施工结束后均采取了撒播草籽进行植被恢复。

总的来说，本项目在施工完成后基本做到了环评要求的植被恢复措施，植被已基本得到恢复。具体恢复情况如图 5.3-1 所示：

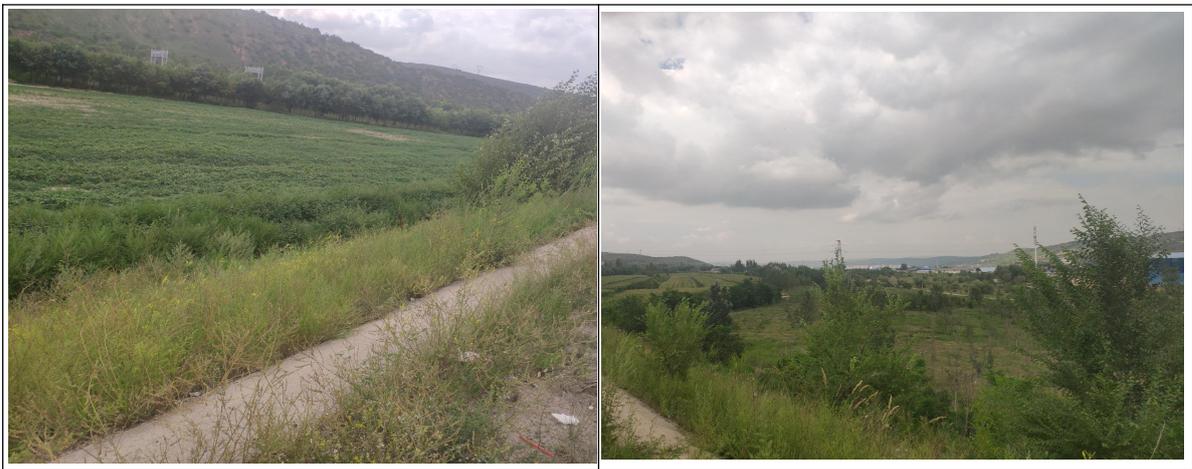
图 5.4-1 取弃土场临时占地植被恢复

经过调查，建设单位全部设置在荒地内，取弃土场没有设置在行洪通道内，取弃土平整场地并采取草种混播措施恢复植被，经过调查，临时占地共草种混播面积为 13.18hm²，恢复情况较好。

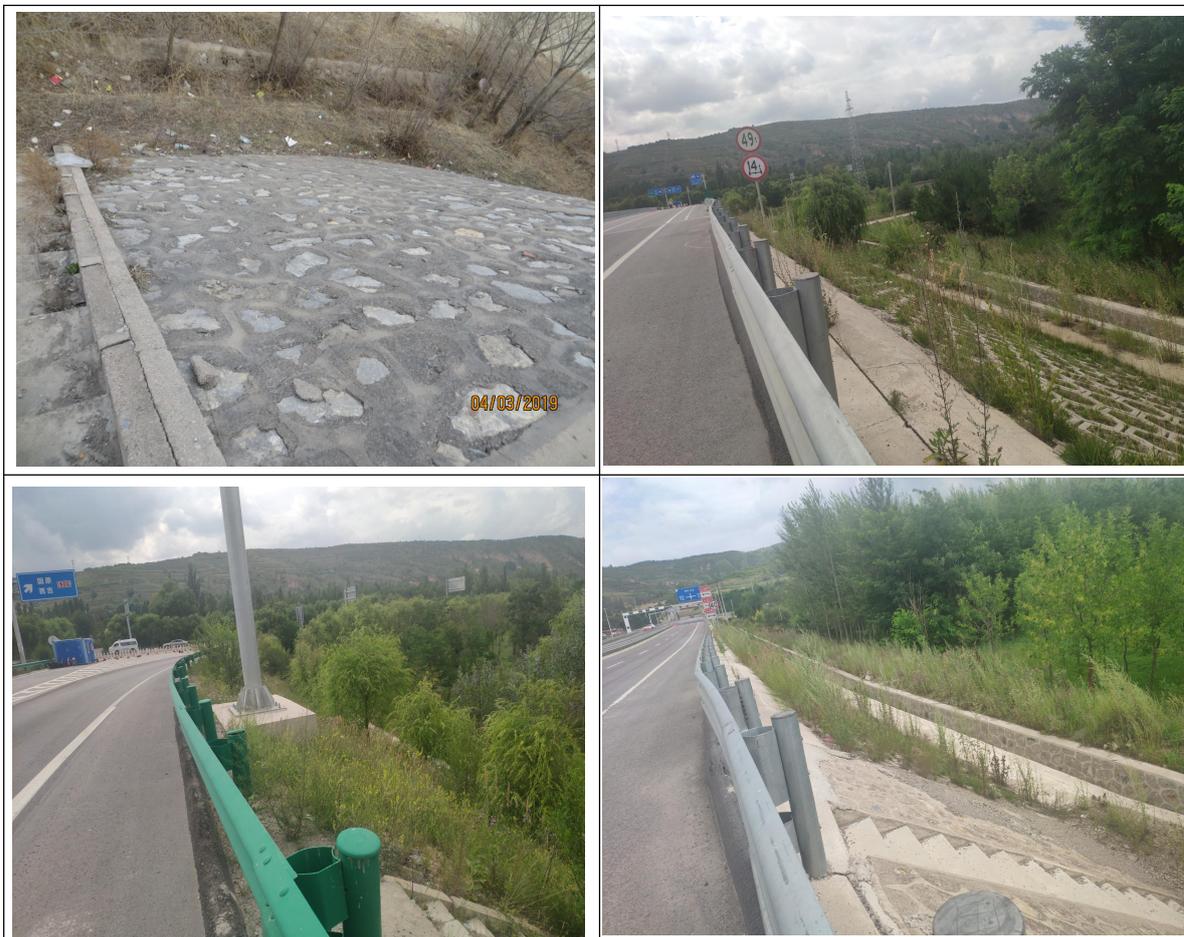
图 5.3-2 本项目典型边坡防护现场图片

经调查，本项目按照环评报告设计，对路基边坡采取空心六棱砖植草防护以及边坡植草防护的措施。防护总面积详见表 5.4-3。调查期间，沿线边坡稳定，未发现崩塌、滑坡和路基下沉现象，项目边坡防护效果总体良好。典型边坡防护现场图片见图 5.4-2。

防止堵塞排水沟；重点做好边坡挡墙、护坡的巡查工作，对出现破坏、滑移等情况的，应及时修复，保证边坡稳定。

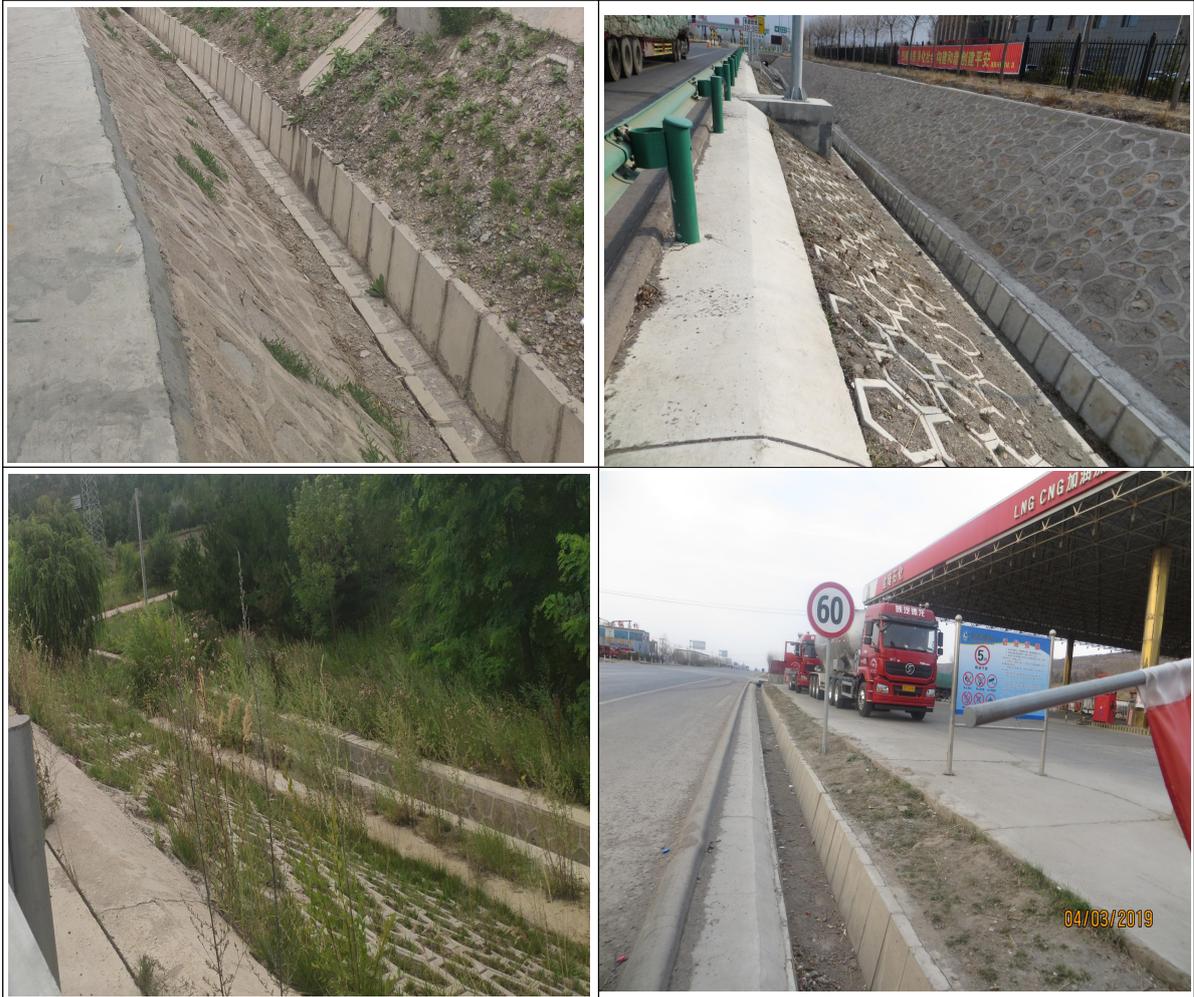
图 5.4-3 典型公路排水设施现状

水总体畅通，未发现因排水设施不完善导致边坡冲刷。典型排水设施现状见图

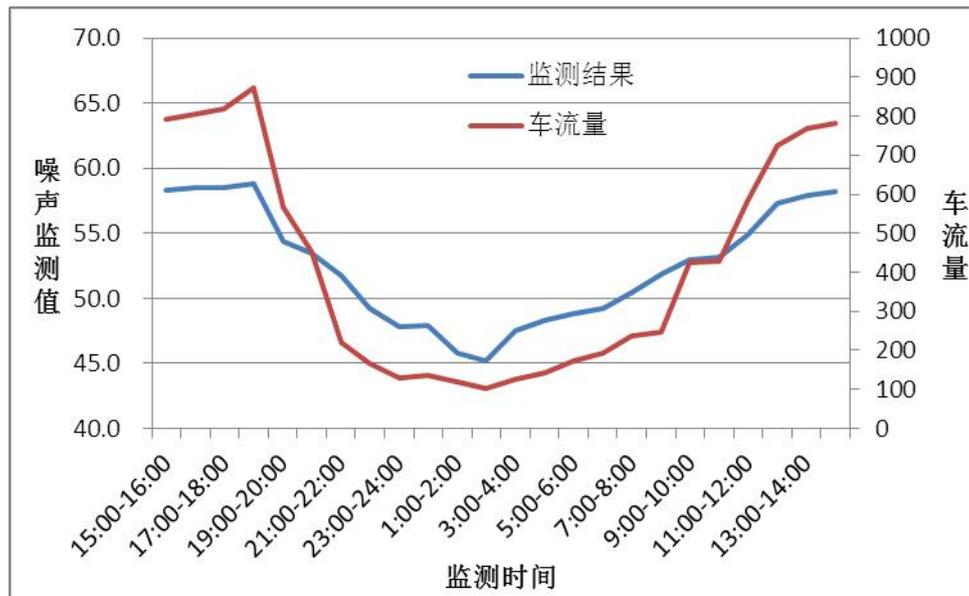
图 6.3-1 项目噪声 24 小时连续监测趋势图

根据表 6.3-5 和图 6.3-1 可知，昼间车流量的峰值出现在 9:00~21:00 时段内，车流量的最小值出现在 06:00~09:00 时段和 21:00~22:00 时段，交通噪声的峰值出现在 9:00~21:00 时段内，最小值出现在 06:00~09:00 时段和 21:00~22:00 时段。交通噪声的峰值时段和车流量的峰值时段完全重合，监测噪声值与车流量基本成线性关系，监测值随车流量的增减而升降。

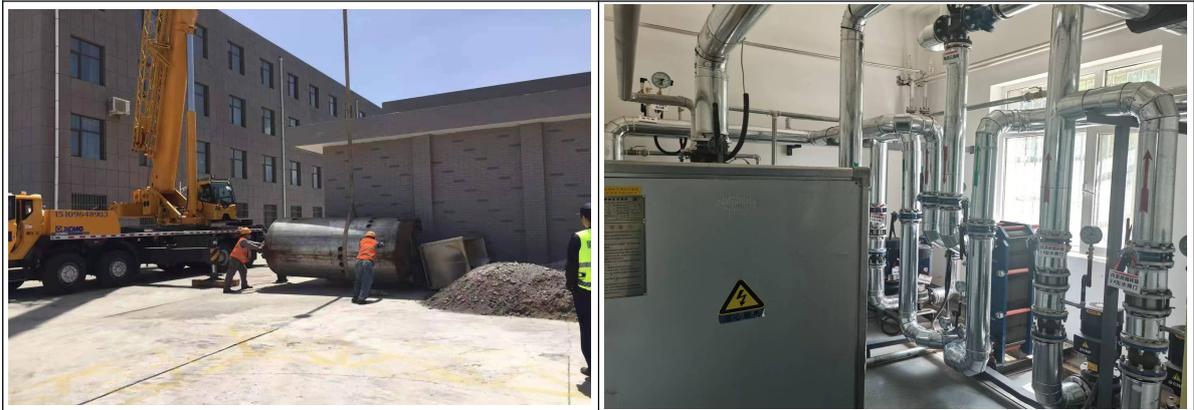
图 8.2-1 项目蓄热式锅炉

经调查，本项目应运营期主要污染源为汽车尾气，同时在匝道收费站设置有 1 座蓄热式电锅炉，未清洁型能源，不会对大气环境造成影响。

2019 年 6 月，建设单位委托宁夏交通科学研究所有限公司进行初步竣工环境保护验收核查，在调查过程中，宁夏交通科学研究所有限公司发现项目未按照环评要求采用电锅炉或空调等清洁型能源，建议建设单位进行整改，待整改完成后再委托专业进行环保验收。建设单位按照意见，于 2020 年 9 月完成燃煤锅炉改蓄热式电锅炉的设计，并于 2021 年完成施工。
